XXI CONVEGNO INTERNAZIONALE

Bressanone 12-15 luglio 2005

PALAZZO ALTINI A PISA: STORIA, ICONOGRAFIA E RESTAURO DELLE PITTURE MURALI A GRAFFITO

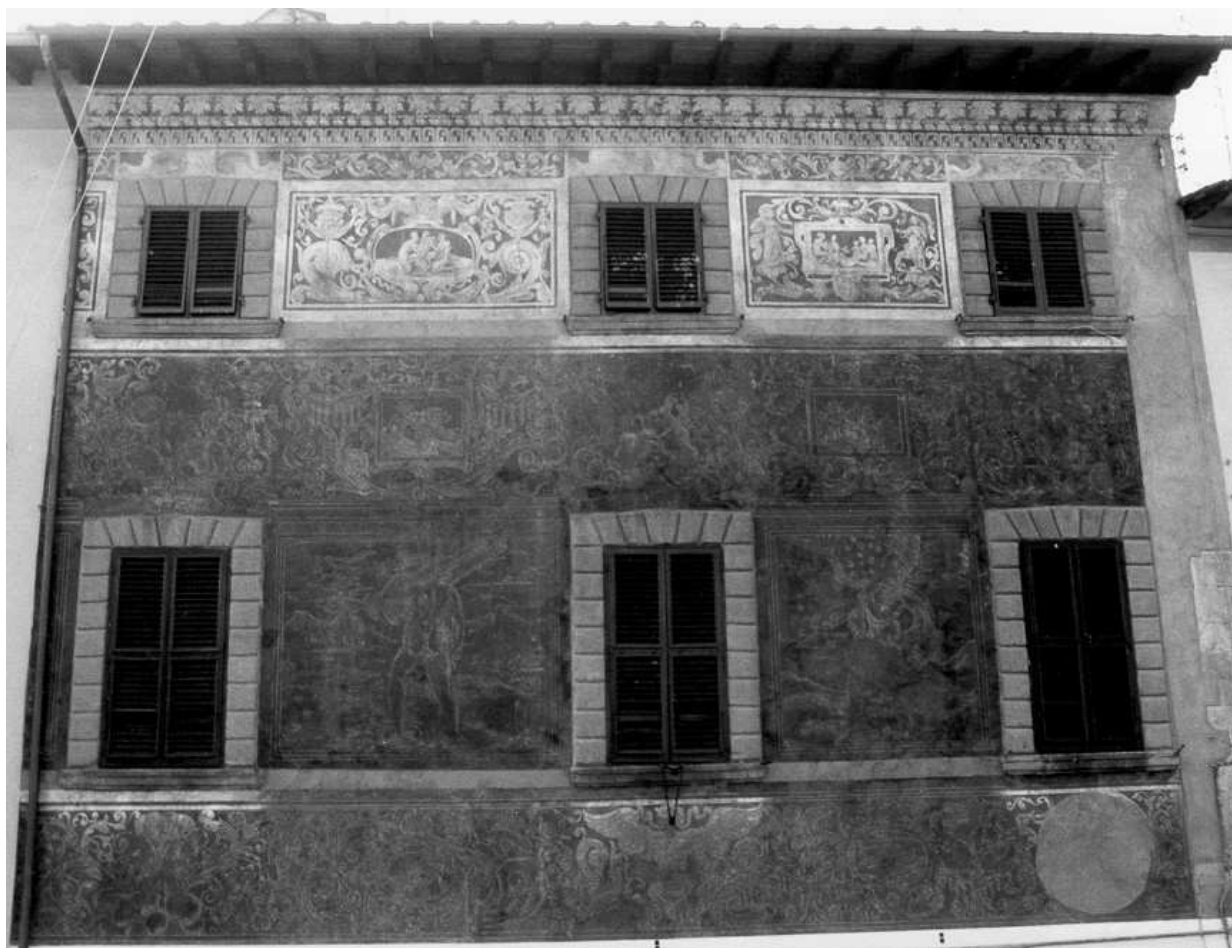
Palazzo Altini a Pisa dopo il restauro del 1989

Il restauro, iniziato nel luglio del 1989 e terminato nell'aprile del 1990⁸, ha permesso di ripristinare e rendere nuovamente leggibile un esempio di palazzo graffito a Pisa di particolare importanza storica. Purtroppo a distanza di anni, il Palazzo Altini, lasciato in uno stato di abbandono, necessita nuovamente di un restauro conservativo.

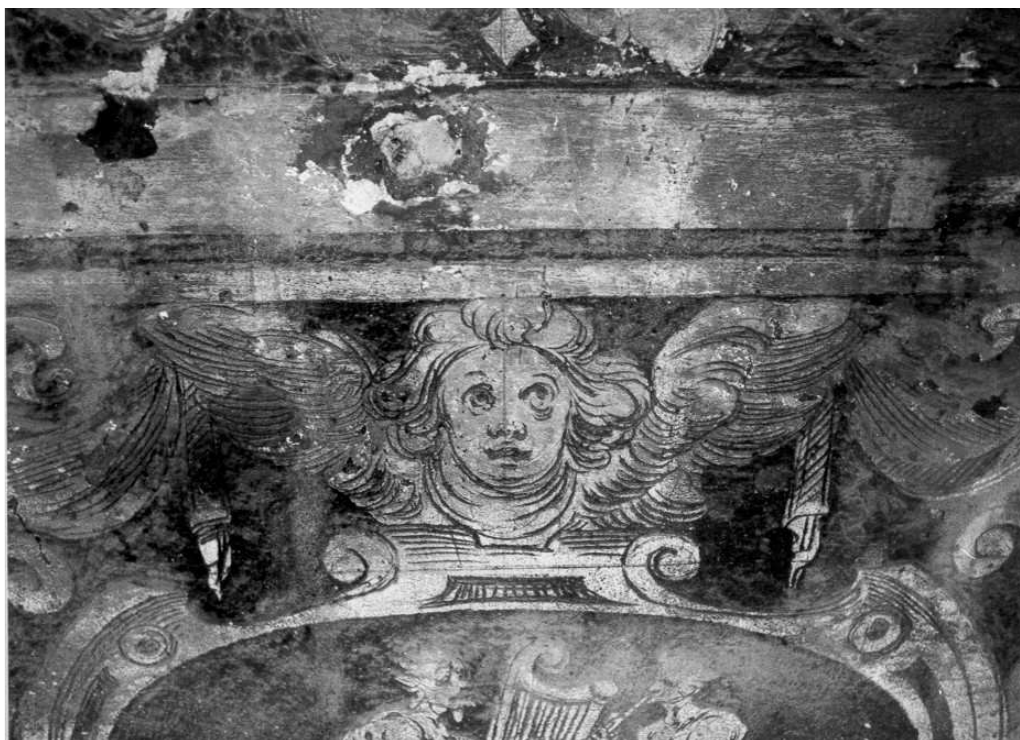
Palazzo Altini. Particolare della decorazione a graffito prima del restauro

La facciata graffita presentava prima del 1989, come forma di degrado più diffusa, il distacco dell'intonaco dal supporto murario, questo può essere dovuto a fenomeni esterni (terremoti, umidità) ma molto spesso è dovuto al tipo di struttura muraria su cui il dipinto è stato eseguito. Tale fenomeno si verifica con maggior frequenza nei casi in cui la struttura muraria, non era concepita originariamente per ricevere il dipinto, ma piuttosto per essere lasciata a faccia vista. Questo comportava la formazione, sulla superficie di supporto, di una patina di materiali di deposito, che, non facilmente removibile, incidevano in modo negativo sull'adesione dell'intonaco. Le decorazioni del palazzo Altini risalgono infatti alla fine del XVI secolo, in seguito al programma di abbellimento edilizio di Pisa promosso dai Medici, ma l'edificio vanta un'antichissima origine medievale, si trova infatti indicato nelle cartine dello Scozzi e nel Da Morrone. E' probabile che la causa del distacco di molte parti del graffito, nella fascia tra il primo e secondo piano, tra le finestre

La natura calcarea delle superfici dipinte sottopone le pitture murali all'attacco microbiologico responsabile della corrosione dell'intonaco superficiale nella parte inferiore del palazzo. I licheni e le alghe avevano formato pellicole aderenti la cui colorazione variava da verde chiaro a marrone scuro, che col passare del tempo avevano assunto l'aspetto di dure incrostazioni nerastre⁷. Tali microrganismi sono stati asportati e la parte del graffito ripulita e consolidata. La degradazione indotta dalle alghe è causata dall'anidride carbonica espirata, ed in parte dagli acidi organici prodotti dal metabolismo. La corrosione è così acida da penetrare ed interessare superfici pittoriche di notevole consistenza come quelle a graffito nella fascia del piano nobile.

La decorazione della facciata presentava inoltre macchie scure e colature verticali, localizzate nella zona del sottogronda, che è stata accuratamente ripulita e ripristinato l'ornamento orinale, dove questo era leggibile. In altre zone, ad esempio vicino alla finestra centrale, la mancanza, cioè la perdita, non solo della pittura murale, ma anche di parte della muratura di supporto, non ha permesso di individuare la decorazione che presentava in origine, è stato quindi lasciato privo di ornamento.

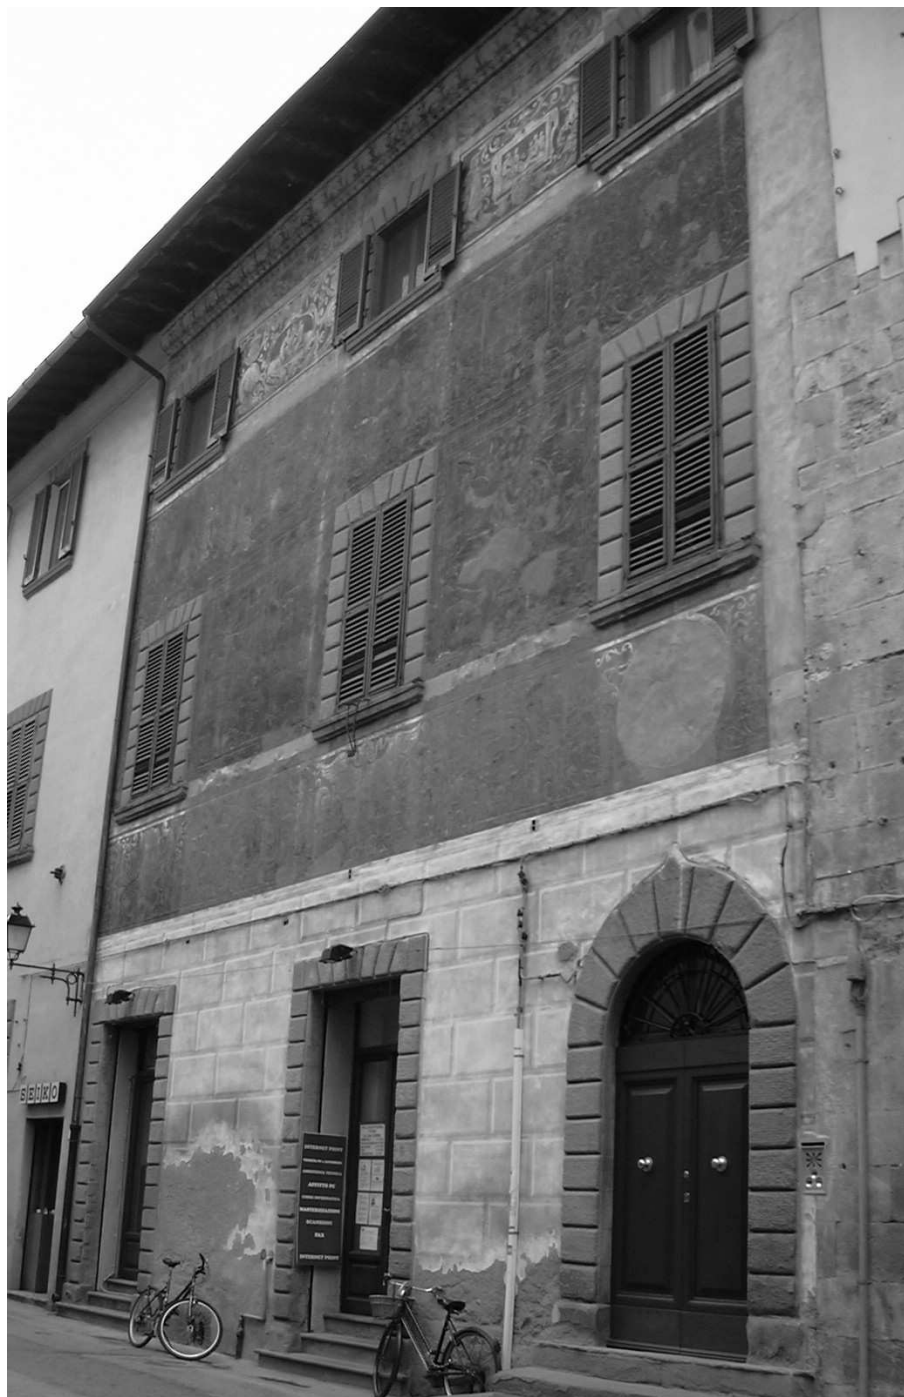
Palazzo Altini a Pisa: stato attuale (2005)

In basso appare aggredito da una forte umidità di risalita che si manifesta nel rigonfiamento dell'intonaco e nel relativo distaccato dal supporto di base. I conci delle pietre che incorniciano le aperture appaiono erosi dagli agenti atmosferici e ricoperti da croste nere. Il disegno, che era tornato in parte leggibile grazie all'intervento di restauro precedente, appare nuovamente poco chiaro, perché le linee bianche, con cui erano state contornate le figure, sono state nuovamente dilavate dalla pioggia battente.
