20世紀におけるプレトリーオ宮（アンギアーリ市）地震、修復と再修復

オリンピア・ニリオ（ピサ大学・美術史学科）

Il Palazzo Pretorio di Anghiari nel XX secolo. Terremoti, restauri e derestauri.

Olimpia Niglio

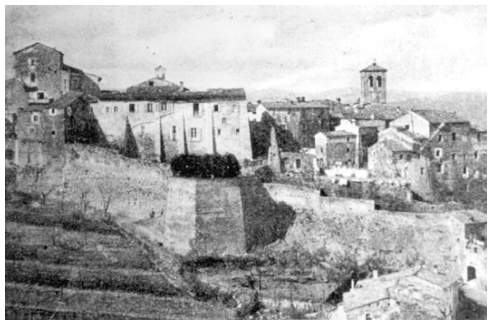
図2
アンギアーリ。1930年代のプレトリーオ宮の様子。1917年の地震の後、南側壁面に設けられた4つの控え壁が見える。
Fig.2
Anghiari. Palazzo Pretorio in un'immagine degli anni '30 del XX secolo. Si osservano i quattro speroni sul prospetto sud realizzati dopo il terremoto del 1917.

1920年9月17日、4つの大きな控え壁の建設を想定して、以前の評価報告書が改訂された。これらの控え壁は、現在でも、プレトリーオ宮南西側の立面を特徴づけている。

評価報告書の補足書類では、南東側の壁面を支える4つの控え壁の建設に際して、工事の順序を詳細に検討していた。はじめに基礎工事のため、地盤を通常の通り掘削する。次にコンクリートを打ち込んで基礎をつくり、土砂を埋め戻す。石積み仕上げの控え壁を建設し、控え壁と既存壁体をつなぐ、すき間を設ける。その後、すき間に控え壁と既存構造壁とを繋ぐ壁体をつくる。見える部分のみ、控え壁の石組み継ぎ目にセメントを詰める。東および南東の壁面のみ、部分的に石

組みを解体し、既存部同様に石材を“つぎはぎ式に”組み込む工事が予定された。こうした工事は特に東側外壁、南東側外壁、そして現在の事務室の窓上に位置する南東側の壁面で行われるようになっていた。控え壁は、評価報告書補足書類内で計画された通りに建設され、今日見るように現存している。これら全ての工事は、その歴史的・芸術的価値が認められた建物を対象に行われたが、保存に関する規定や注記の法的根拠は、1909年法のみを寄ったことを忘れてはならない。

Il 17 settembre 1920 la precedente perizia veniva aggiornata prevedendo la costruzione di 4 grandi speroni che ancora oggi caratterizzano il prospetto sud-ovest.

Nel dettaglio la perizia suppletiva prevedeva la costruzione di 4 speroni a sostegno del muro di Sud-Est rispettando il seguente ordine di lavori: scavo di terreno ordinario per la realizzazione della fondazione; gettata di calcestruzzo; riempimento delle fondazioni con terra; costruzione degli speroni in muratura ordinaria con paramento "in sasso"; realizzazione di strappi per il collegamento degli speroni alla muratura esistente e conseguente realizzazione di muratura a collegamento degli speroni con il muro portante esistente; stuccature in cemento neigiunti delle pietre degli speroni nelle sole parti a vista. Per i soli muri perimetrali di est e di sud-est si prevedevano lavori di demolizione in breccia e ricostruzione a "scuci e cuci" con applicazione di leghe di pietra. In particolare tali lavori interessavano il muro perimetrale di Est, il muro perimetrale di Sud-Est e il muro di Sud-Est sopra la finestra dell'attuale stanza adibita a segreteria. Gli speroni furono realizzati rispettando quando predisposto dalla perizia suppletiva e tutt'oggi ancora presenti.

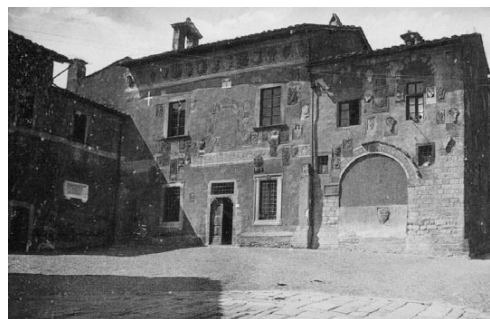
図3
アンギアーリ。1940年代のプレトリーオ宮の様子。正面玄関の右側に新たに設けられた窓が見える。
Fig.3
Fig. 3 - Anghiari. Il Palazzo Pretorio in un'immagine degli anni '40 del XX secolo. Si osserva la nuova finestra aperta a destra dell'ingresso principale.

以下に記す工事においては、上に挙げたようなことは、特に考慮されなかった。1935年2月10日、市技術局による、プレトリーオ宮内に置かれた事務室の整備計画が認可された。代表的ないくつかの部屋を拡張するために境界壁を撤去し、正面玄関の大扉の右側にある窓に見られるように、新たな開口が設けられるなど、内部を「開放する」工事が行われた。構造の面から見て、最も重要な工事は、疑いなく、プレトリーオ宮入口ホールの整備だった。入口ホールは当時まで、技術局事務室や倉庫にあてがわれた複数の部屋に分かれていた。

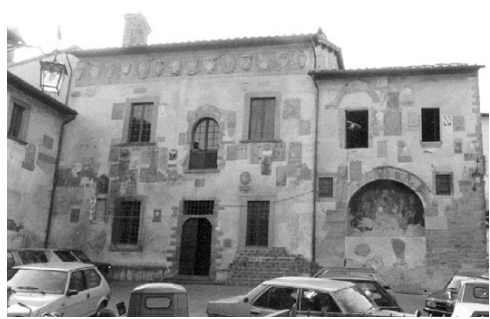
図4
アンギアーリ。1980年代末のプレトリーオ宮の様子。正面ファサードに開口された半円アーチの窓が見える。
Fig.4
Fig. 4 - Anghiari. Palazzo Pretorio in un'immagine della fine degli anni '80 del XX secolo. Si osserva l'apertura della porta-finestra sul prospetto principale.

プレトリーオ宮の建築的特質に照らして適合しない工事をもたらした、本計画の準備段階における建物評価の過程に関する資料は、ほとんど残されていない。この工事は同時に、重要な歴史的痕跡を消し去る結果となった。これら最後の修復工事において、主要ファサードの2階部分、市議会議場に相当する位置には、床まで届く半円アーチの窓が新たに開口された。

preceduto, con particolare riferimento ai restauri degli anni '30 e degli anni '60 del XX secolo. Molto scarsa è la documentazione circa il percorso conoscitivo approntato che ha portato ad eseguire opere non compatibili con le caratteristiche costruttive della fabbrica e allo stesso tempo a cancellare segni importanti della storia e del tempo. In occasione di questi ultimi lavori fu aperta la porta finestra posta al primo piano del prospetto principale in corrispondenza della Sala del Consiglio.
